Implante transquístico

Transcystic implant

Abel García García, Pablo Madriñán Graña, Marcio Diniz Freitas,
Pilar Gándara Vila, Manuel Somoza Martín, José Manuel Gándara Rey.

Facultad de Medicina y Odontología.
Universidad de Santiago de Compostela. España.

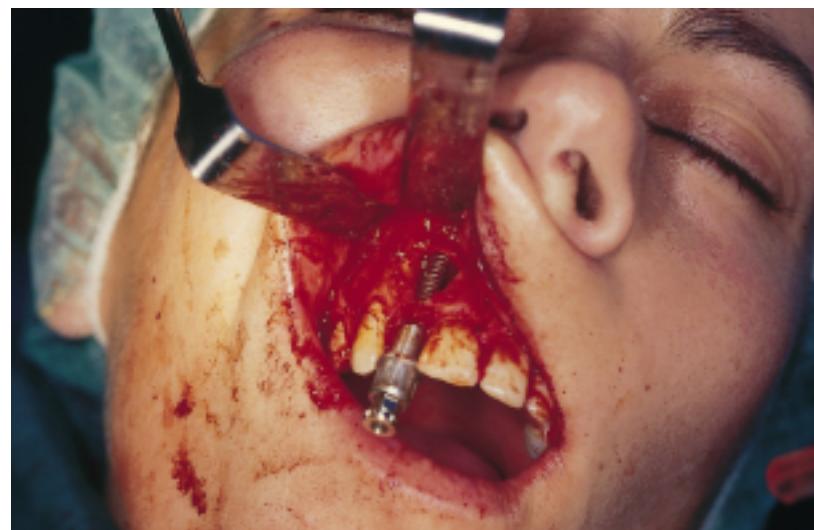
Fig. 2.

Una vez realizada la endodoncia de los dientes afectos, se extirpa la lesión, a través de un colgajo mucoperióstico, que permite acceder a la misma, y se realiza un cuidadoso curetaje de la cavidad. En la misma intervención, se coloca un implante ITI® (\varnothing 3,3 mm, 14 mm, TPS), que se ancla en el reborde alveolar y techo de la cavidad ósea.

Following removal of the affected teeth, the lesion was accessed by raising a mucoperiosteal flap, then extirpated with careful curettage of the cavity. In the same session, we fitted an ITI® implant (\varnothing 3.3 mm, 14 mm, TPS) anchored in the alveolar crest and the roof of the cavity.

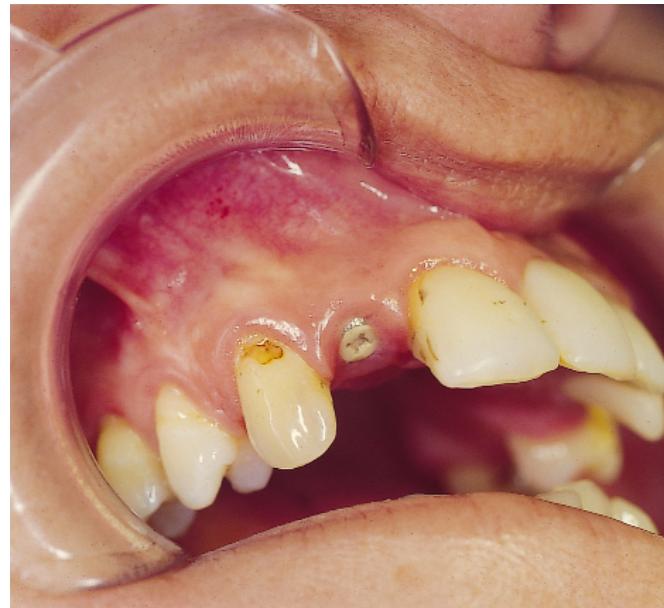
Fig. 4.

Imagen clínica a los 6 meses, previamente a la confección de la prótesis.

Clinical appearance of the implantation site 6 months after implantation, before construction of the prosthesis.

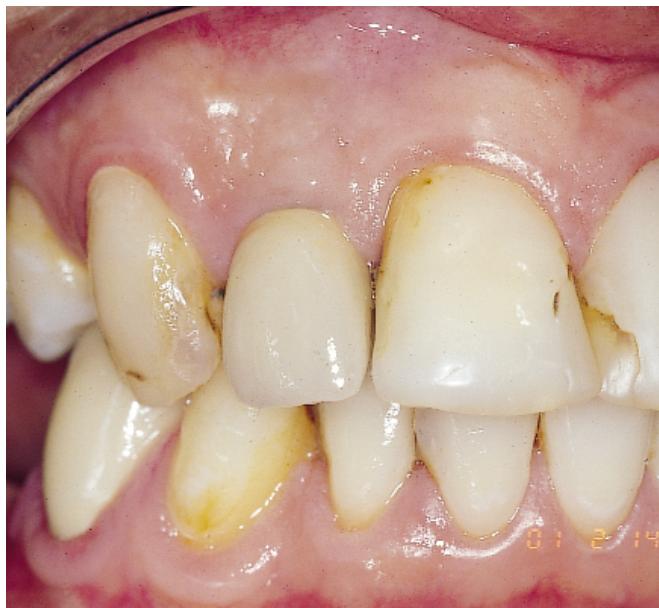
Fig. 5.

Resultado final de la restauración.

Clinical appearance of the completed restoration.
